## Proposta Metodológica de Índice Ponderado de Vulnerabilidade (IPV): avaliação do bairro dos Estados (Camaragibe – Pernambuco)

### Methodological Proposal For a Weighted Vulnerability Index (WVI): Assessment of the Neighborhood of Estados, Camaragibe (Brazil)

Pereira, T., Listo., F. (2024) Proposta Metodológica de Índice Ponderado de Vulnerabilidade (IPV): avaliação do bairro dos Estados (Camaragibe – Pernambuco). *Revista Brasileira de Sensoriamento Remoto*, v.5, n.1, p.124-139.

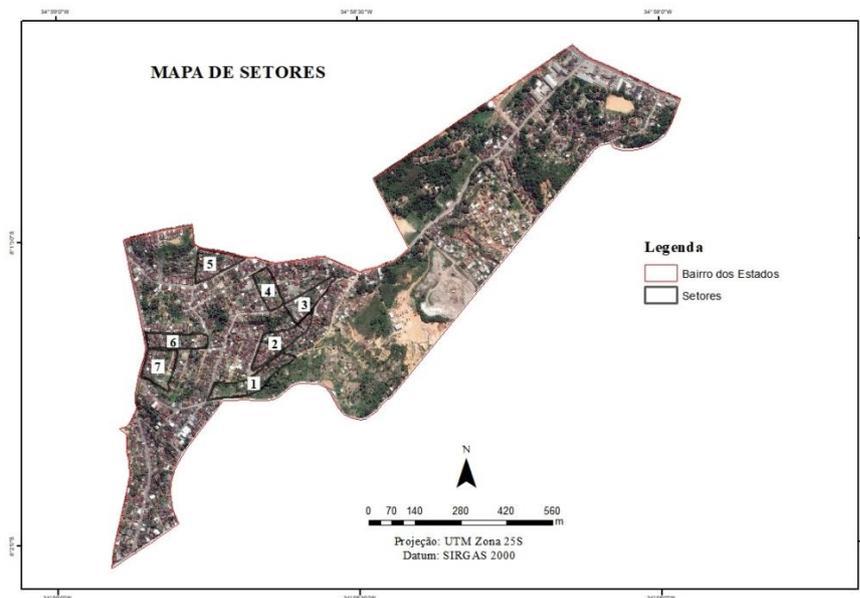
**Figura 1** - Mapa de Setores de vulnerabilidade do Bairro dos Estados.  
Figure 1 - Map of vulnerability sectors in the Neighborhood of the States.

Foram delimitados 7 setores, em escala de zoneamento, visando ao mapeamento da vulnerabilidade (Figura 1). Os dados mapeados foram sistematizados em um banco de dados e, posteriormente, organizados em ambiente SIG (Sistema de Informações Geográficas), visando à elaboração do mapa final de vulnerabilidade. Foi utilizado o software ArcGIS 10.5, no qual, os setores de risco pré-setorizados foram vetorizados e classificados de acordo com o grau de vulnerabilidade estabelecido.

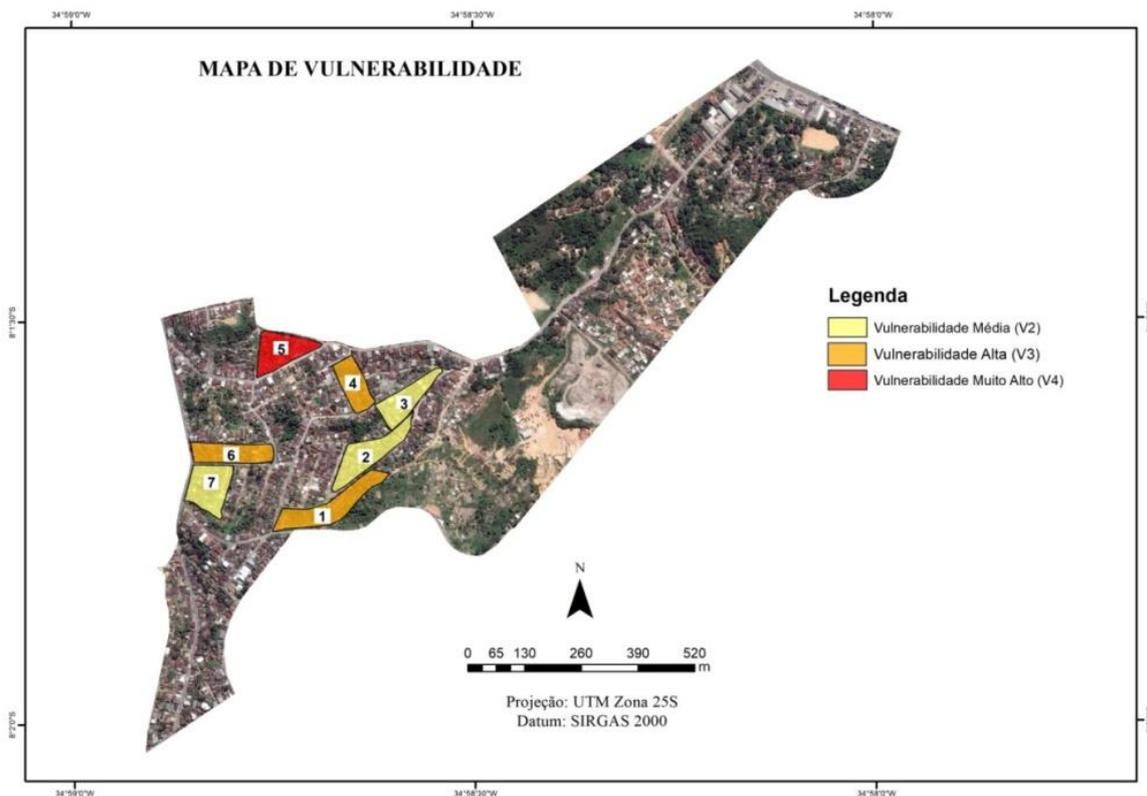
**Figura 2-** Mapa de vulnerabilidade física estrutural e social para o bairro dos Estados.  
 Figure 2 - Map of physical, structural and social vulnerability for the neighborhood of Estados.

O mapeamento de vulnerabilidade física estrutural e social foi realizado nos sete setores delimitados a partir das indicações da Defesa Civil do Município de Camaragibe, conforme os graus de vulnerabilidades mapeados não houve setores classificados com vulnerabilidade baixa. Dessa forma, três setores (2, 3 e 6) foram mapeados com vulnerabilidade média, três setores (1, 4 e 7) com vulnerabilidade alta e um setor (5) foi mapeado com vulnerabilidade muito alta (Figura 2).

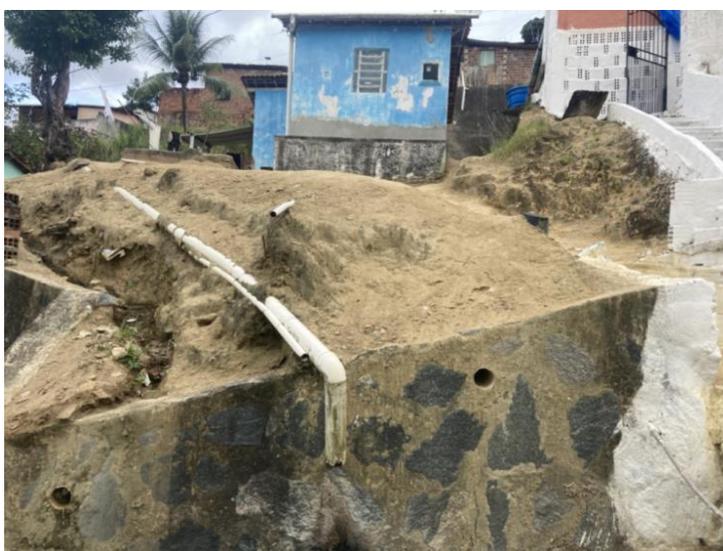
**Figura 3** - Setor 3, águas servidas e de esgoto sendo despejado diretamente na encosta e calçada com rede de drenagem.  
Figure 3 - Sector 3, wastewater and sewage being dumped directly onto the slope and sidewalk with a drainage network.

Com relação à **coleta de esgoto**, as casas do setor 3 apresentavam lançamento de águas servidas despejadas diretamente nas encostas (Figura 3). As residências que possuíam fossa séptica representavam 44,4% e as que tinham esgoto canalizado para o sistema de drenagem, 55,6%. Verificou-se, então, um uso inadequado do sistema de drenagem, uma vez que as ruas não apresentaram esse sistema finalizado/adequado. Ressalta-se que as águas pluviais apenas deveriam correr nas estruturas de canaletas, porém a população faz uso dessas valas como rede de esgoto improvisada.

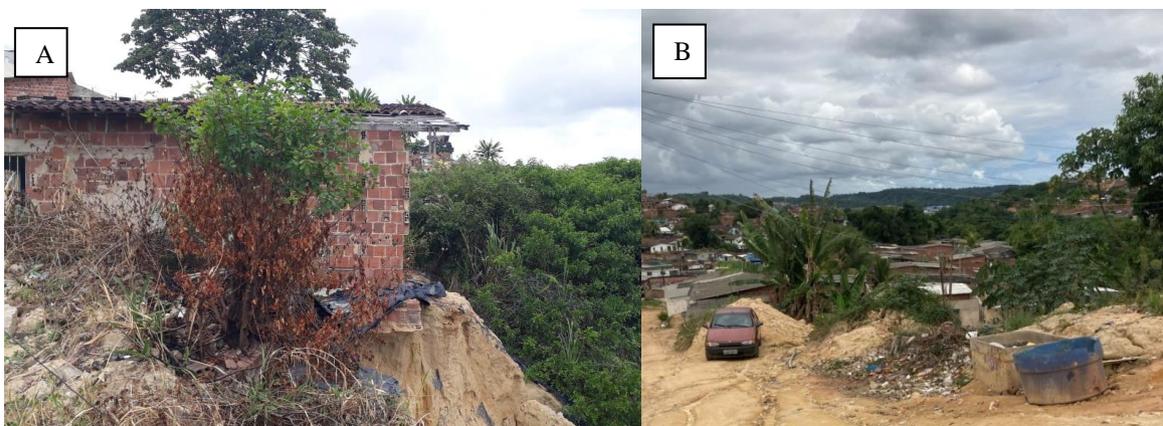
**Figura 4-** Rua Mato Grosso (setor 1), A- Setor 1, casa acima da encosta já erodida com possibilidade iminente de destruição da moradia. B- Concentração de entulhos e lixo, ressalta-se o processo de erosão por ravinas devido a falta de calçamento.

Figure 4 - Rua Mato Grosso (sector 1), A- Sector 1, house above the slope already eroded with imminent possibility of destruction of the house. B- Concentration of debris and garbage, highlighting the process of erosion through ravines due to the lack of paving.

Ao ser avaliado **coleta de lixo** a rota do caminhão do lixo nas ruas, foi percebido que na Rua Mato Grosso (setor 1) o ponto de coleta é localizado ao final da rua de forma inadequada, além do acúmulo de lixo nesse ponto específico, a rua não faz parte do roteiro de caminhão do lixo, ou seja, torna-se um setor potencial para o descarte de lixo inadequado, com Vulnerabilidade Muito Alta (Figura 4).

Na avaliação da **pavimentação** o setor 1 tem como via de acesso uma rua sem calçamento, com evidência de processo erosivo em fase de sulcos com possibilidade de evoluir para ravinas. Esses processos de erosão urbana, junto aos escorregamentos são acelerados pela ausência de um planejamento satisfatório, no qual é considerado o meio físico suscetível e as condições socioeconômicas (Guerra, 2004). No setor 4, mesmo tendo como acesso uma escadaria passou recentemente por obra de infraestrutura de encosta e escadaria hidráulica, sendo classificada em uma vulnerabilidade média. A pavimentação das ruas nos setores 6 estavam calçadas com paralelepípedos (calçamento inadequado para períodos chuvosos) (Figura 4).

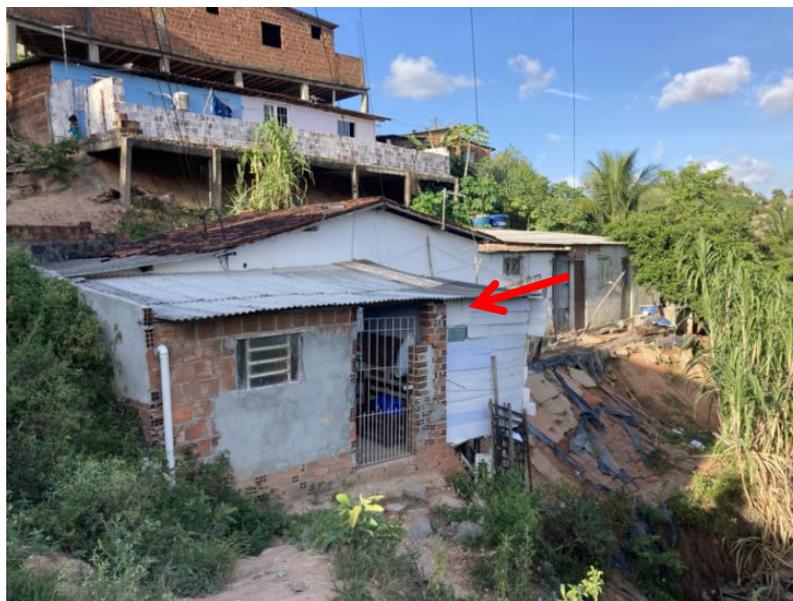
**Figura 5-** Casa com Padrão Construtivo misto, localizado em um setor com alto grau de risco (Setor 5).

Figure 5- House with mixed construction pattern, located in a sector with a high degree of risk (Sector 5).

Com relação à estrutura da moradia, o padrão construtivo do setor 5, indicou 77,8% de moradias em alvenaria e 22,2% mista (alvenaria e madeira), classificando-se com vulnerabilidade média (Figura 5). E a distância da moradia até a encosta, foi classificada com a vulnerabilidade muito alta, devido à proximidade das casas a encosta.
