Análise temporal na comunidade Nova Morada: estudo de caso da ampliação urbana em área de preservação ambiental no bairro da Caxangá (Recife)

Temporal analysis in the Nova Morada community: case study of urban expansion in an environmental preservation area in the Caxangá neighborhood (Recife)

Moes, S. et al. (2024). Análise temporal na comunidade Nova Morada: estudo de caso da ampliação urbana em área de preservação ambiental no bairro da Caxangá (Recife). *Revista Brasileira de Sensoriamento Remoto*, v.5, n.2, p.162-174.

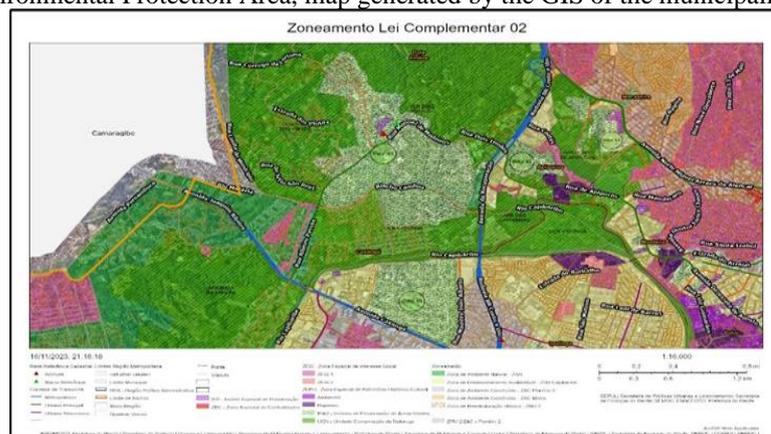
Figura 1 - Área de Proteção Ambiental, mapa gerado pelo SIG do município de Recife-PE.
 Figure 1 - Environmental Protection Area, map generated by the GIS of the municipality of Recife-PE.

As precipitações e temperatura foram obtidas pela Agência Pernambucana de Água e Clima – APAC, dados do clima na região que não possuem as quatro estações definidas, observou-se que as maiores precipitações ocorreram entre os meses de junho a agosto onde os registros da referida agência computou precipitações acima de 300 mm. Sobre a vegetação local, observou-se um resquício da Mata Atlântica e como também do mangue no entorno da Unidade de Conservação da APA das Capivaras próximo ao Rio Capibaribe. A área de proteção ambiental foi instituída pelo decreto Estadual nº 33.675 de 20 de maio de 2020. Observou na Figura (1) que a área de proteção ambiental denominada APA das Capivaras possui uma área de 107,81 ha.

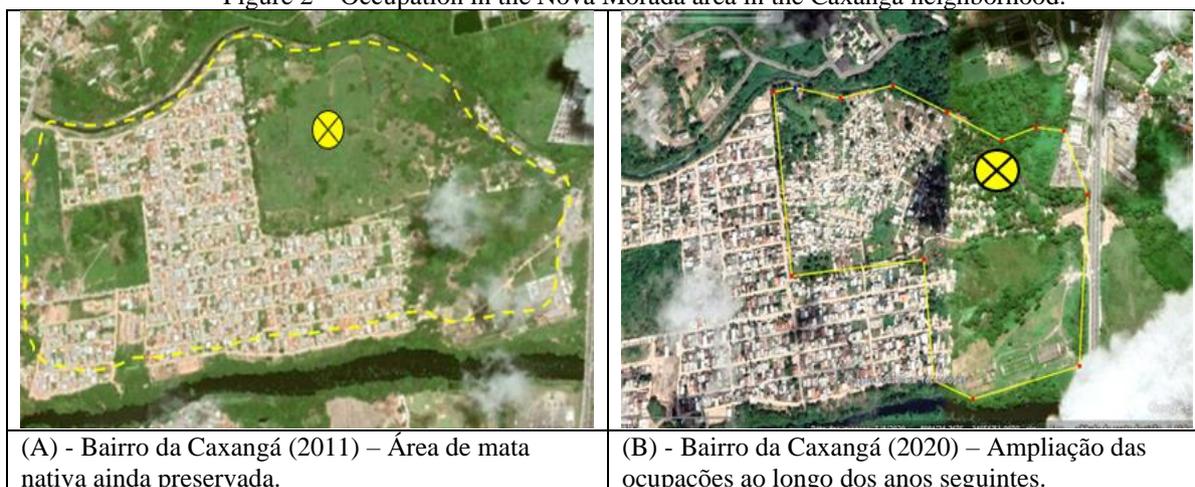
Figura 2 – Ocupação na área de Nova Morada no bairro da Caxangá.
 Figure 2 – Occupation in the Nova Morada area in the Caxangá neighborhood.

Ainda de acordo com Ribeiro Santos (2012), os impactos da crise financeira internacional em 2008, resultou numas perdas econômicas em diversas áreas. Segundo a Câmara Municipal do Recife o déficit habitacional é estimado em mais de 70 mil unidades, esse número a cada ano é superado pela dificuldade do Estado e do município de Recife conseguirem recursos financeiros para conseguir diminuir esse déficit. Na Figura (2), A e B observou-se o impacto na área de preservação da natureza causado pela ocupação irregular.

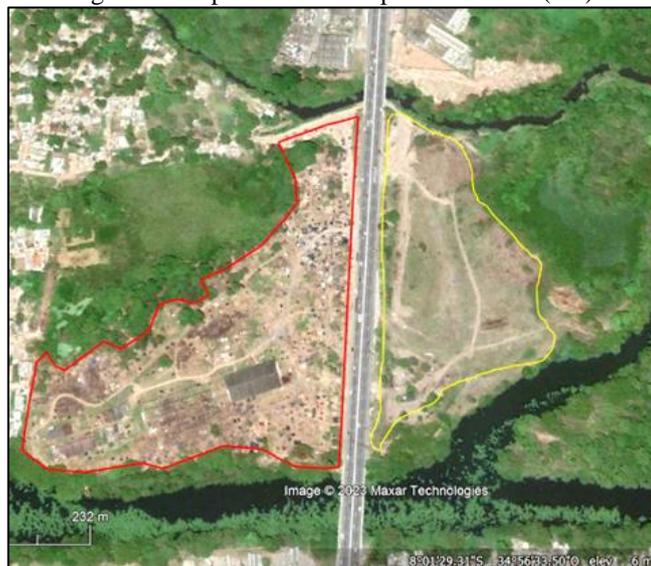
Figura 3 - Ampliação da ocupação em 2021 (vermelho).
 Figure 3 - Expansion of occupation in 2021 (red).

Essa nova ampliação reduziu a área de mata atlântica em 7,82 ha, essa área delimitada em vermelho, incluindo o terreno da antiga olaria serviu de canteiro de obras para o projeto Rios da Gente, cujo projeto pretendia usar o rio Capibaribe como alternativa complementar para a mobilidade urbana e está parado desde 2014, a área em amarelo era também canteiro de obras utilizada para fabricação das balsas usadas na remoção de sedimentos, note que estas obras estão localizadas em áreas de preservação ambiental, denominada APA das Capivaras. Na Tabela (1), observamos as áreas totais compreendidas na qual perderam espaços para as construções das habitações.

em um determinado momento. A área delimitada na comunidade Nova Morada é de 36,94 ha. Em 2021 houve uma nova expansão nas ocupações na comunidade Nova Morada, que são observadas na Figura (3) e estão localizadas nas coordenadas -8.025791 S, -34.944083 W.

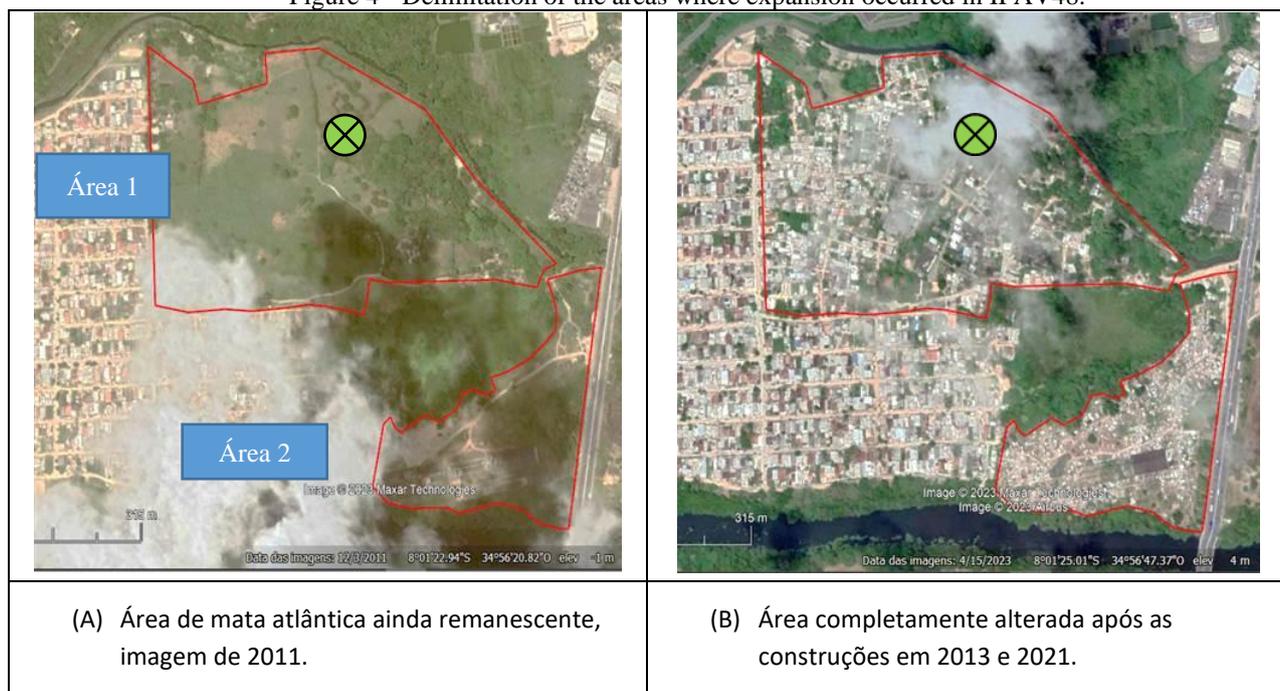
Figura 4 - Delimitação das áreas onde ocorreram a expansão na IPAV48.
 Figure 4 - Delimitation of the areas where expansion occurred in IPAV48.

Na Figura (4) A e B observou-se a área ainda intocada até dezembro de 2011, da mesma forma a zona de interesse n° 2.

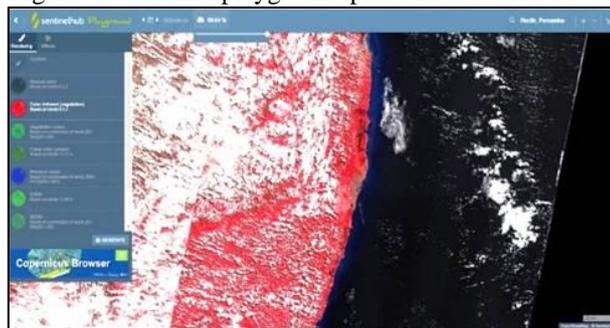
Figura 5 – Tela de seleção da plataforma sentinel playground
 Figure 5 – Sentinel playground platform selection screen

Observou-se na tela alguns comandos básicos como escolha dos índices espectrais, que geralmente estão disponíveis nas opções de cor natural baseada nas bandas 4,3,2, infravermelho (8,4,3), de vegetação $(B8-B4)/(B8+B4)$, falsa cor urbana (12,11,4), de umidade $(B8A-B11)/(B8A+B11)$, SWIR (12,8A,4), NDWI $(B3-B8)/(B3+B8)$, NDSI $(B3-B11)/(B3+B11)$ e classificação de cena. Observou na Figura (5) os comandos básicos do Sentinel playground.

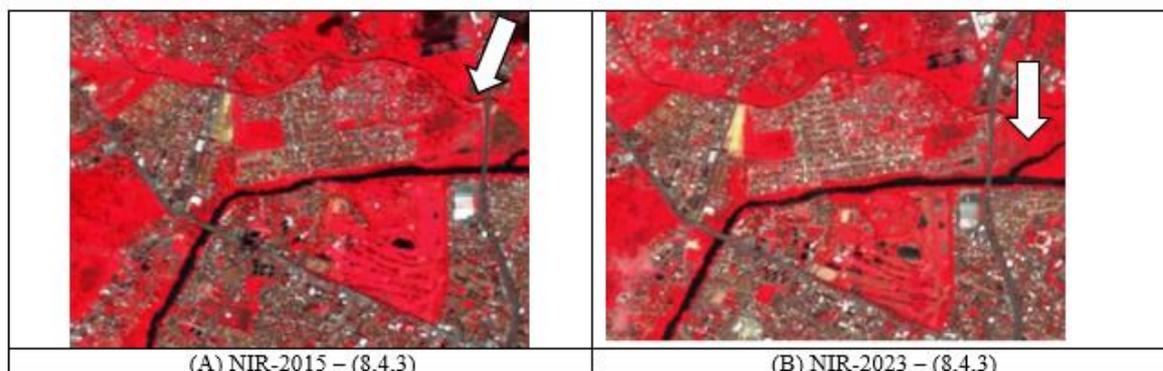
Figuras 6 – Imagem do Infravermelho próximo do Sentinel hub.
 Figures 6 – Infrared image close to the Sentinel hub.

As referidas imagens embora tenham nuvens no campo de visão, foi possível fazer as observações pois as nuvens estavam mais carregadas na zona da mata. A verificação de anomalias com o uso dos índices espectrais tem auxiliado diversas autarquias, instituições e governos a monitorarem eventos de origem antrópica ou não.

Para demonstração da plataforma, escolhemos duas datas a primeira 15/08/2015 e outra 09/10/2023 com o índice infravermelho próximo, e com 99,84% de nuvens no campo de imagem tendo como alvo a área da comunidade de Nova Morada, com isso pretende-se observar as modificações locais. Os resultados foram apresentados na Figura (6) A e B.

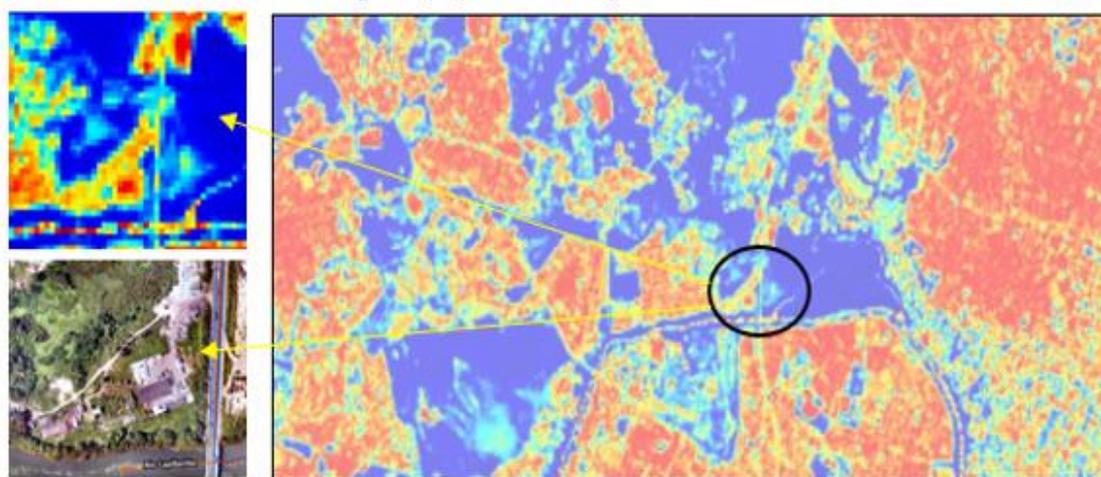
Figura 7 – Visualização de umidade
Figure 7 – Humidity visualization

Para monitoramento da umidade as bandas SWIR + NIR são utilizadas, a banda SWIR reflete o conteúdo de água na vegetação assim como a presença de água nas copas das vegetações. Podemos também observar que estruturas construtivas de forma aglomeradas são visualizadas como termais, observe na Figura (8) a concentração do meio urbano, neste caso, observou-se o desenvolvimento de habitações irregulares na APA conforme mencionado na Figura (7) da área 2.

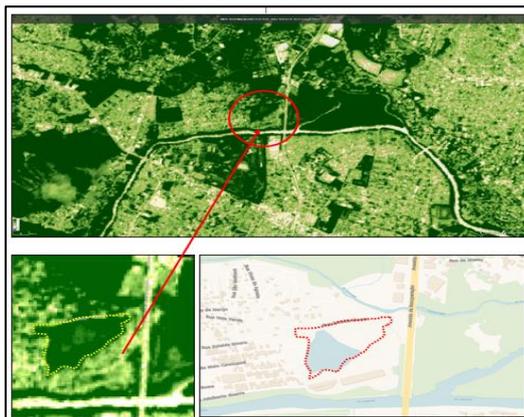
Figura 8 - Aplicação do índice NDVI na área da comunidade Nova Morada.
 Figure 8 - Application of the NDVI index in the Nova Morada community area.

Observou-se na imagem acima que o índice aplicado apresenta uma redução da área verde na ocupação próximo a BR-101, e a área delimitada permaneceu a mesma. Uma hipótese do favorecimento das ocupações próximo à antiga olaria, pois esta área servia de canteiro de obras para o projeto Rios da Gente e como o terreno estava plano não havia impedimento uma vez que a obra foi interrompida. Conforme observações descritas, a modificação de uma área natural como a vegetação nativa, neste caso a mata atlântica, desenvolve outras transformações do ambiente como aumento da temperatura, a redução da absorção da água pelo solo e a exposição do risco de inundação e a erosão das margens dos rios. Além dos problemas mencionados e havendo um planejamento urbano nesta localidade no futuro, haverá dificuldades a serem enfrentadas devido ao avanço construtivo de habitações que não seguem as delimitações urbanísticas, conforme demonstrou o mosaico da Figura (9).

Outro índice muito aplicado para averiguar a saúde da vegetação é o NDVI - Índice de Vegetação por Diferença Normalizada, segundo Cereda Junior (2020), talvez seja o índice mais utilizado desde sua introdução na década de 1970. Aplicou-se este índice para observar a redução da mata nativa da área ocupada próxima as margens da BR-101, sentido litoral sul conforme a Figura (8).

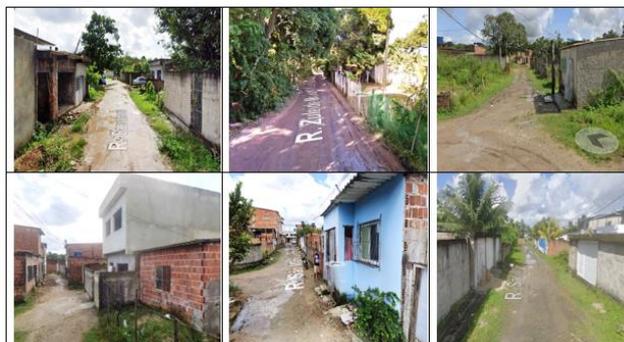
Figura 9 - Construções sem planejamento urbano.
 Figure 9 - Constructions without urban planning.
